# Evaluasi Geometri Jalan Hauling Overburden Pit X untuk Menunjang Operasional yang Aman

**Abstract**— In the mining process, especially coal mining, the activity of moving overburden material from the Pit to disposal is one of the main processes. A connecting road is needed as a transportation route from one areas to the others area. To support this, a connecting road that has good standards is required. This has been stated on the Decree of the Minister of Energy and Mineral Resources No. 1827 K / 30 / MEM / 2018, one of which contains provisions related to road width, grade, and superelevation. These standards are then adopted into standard procedures for companies holding mining business permits related to the management of mining roads. The objective of this research was to identify road segments whose real conditions do not match the Company's standards.

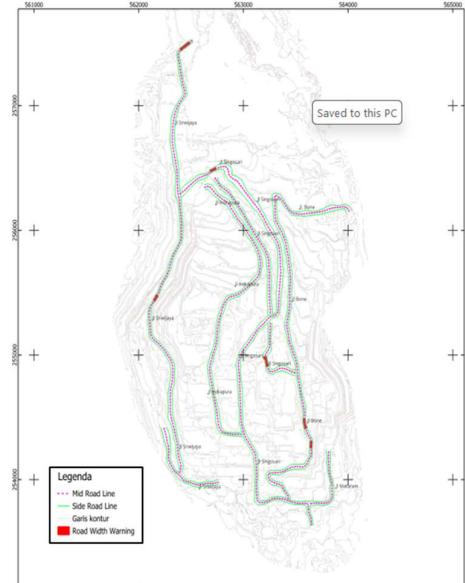
Seluruh jalan yang dianalisis merupakan jalan 2 arah, sehingga persamaan lebar jalan minimum yang ditentukan adalah  $3,5 \times$  lebar dari unit terbesar yang melintasi jalan tersebut. Tipe unit terbesar yang melintas di jalan *hauling* di Pit X adalah truk tipe HD 789. Sehingga dengan lebar jalan minimum 27 meter untuk tipe tersebut, terdapat 6 segment jalan yang memiliki lebar jalan kurang dari standar dengan lebar jalan terkecil adalah 22,5 meter.

Gambar 4. Peta ketidaksesuaian lebar jalan area Pit X

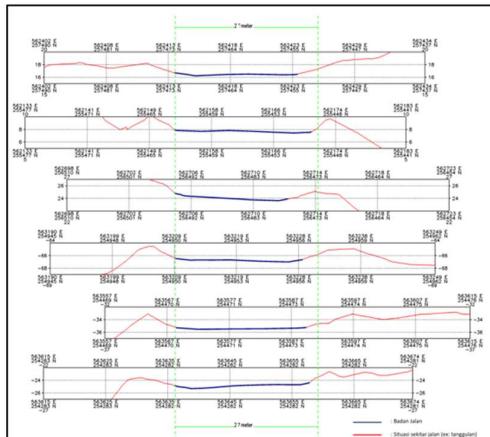
No	Pit	Periode	Tahun	Nama Jalan	Segment	Lebar Jalan aktual (m)	Lebar Jalan Minimum (m)
1	X	Week 45	2024	Jl Bone	35 & 36	23.8	27
2	X	Week 45	2024	Jl Bone	42 sd. 44	22.5	27
3	X	Week 45	2024	Jl Singosari	15 & 16	25.5	27
4	X	Week 45	2024	Jl Singosari	113 sd. 115	23.0	27
5	X	Week 45	2024	Jl Sriwijaya	61 & 62	24.3	27
6	X	Week 45	2024	Jl Sriwijaya	147 sd. 150	25.0	27

Gambar 5. Penampang melintang jalan dengan lebar tidak standar

Secara keseluruhan jalan pada pit X, terdapat 2% segmen jalan yang belum memenuhi standar lebar jalan berdasarkan prosedur Perusahaan. Lebar jalan yang tidak standar tersebut dapat disebabkan oleh beberapa hal, misalnya kesalahan *stake out* desain dalam proses pembentukan jalan, penyempitan akibat badan jalan yang tergenang air, atau penyempitan jalan akibat sisa material (*spoil*) dorongan aktifitas unit *grader* atau *dozer* yang tertumpuk di sisi jalan. Oleh karena itu untuk menjaga kualitas lebar badan jalan, diperlukan perbaikan secara berkala pada badan jalan sehingga lebar jalan dapat dipenuhi sesuai prosedur yang berlaku.

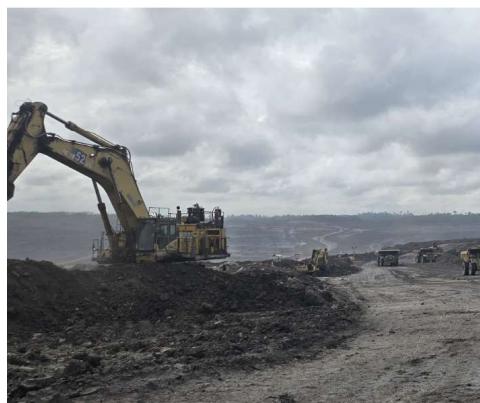
Gambar 6. Proses pembersihan sisa material (*spoil*) di tepi jalan

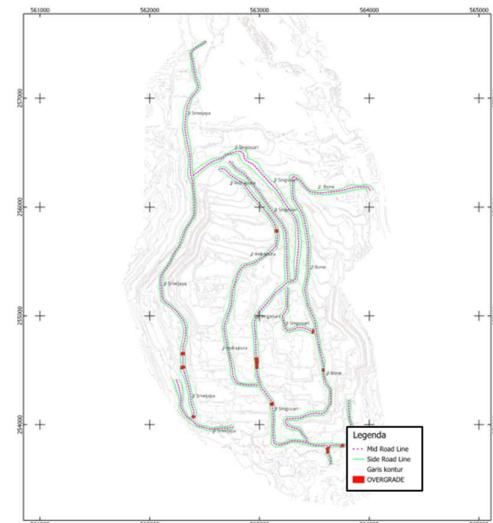
Perhitungan *grade* jalan menggunakan garis as jalan sebagai acuan perhitungan kemiringan jalan. Hasil dari perhitungan dan analisa data diperoleh sejumlah 10 segmen jalan yang memiliki *grade* di atas 10%. Sebaran segmen jalan yang memiliki *grade* tidak standar ditampilkan pada peta di bawah ini.

Gambar 7. Peta ketidaksesuaian *grade* jalan area Pit X

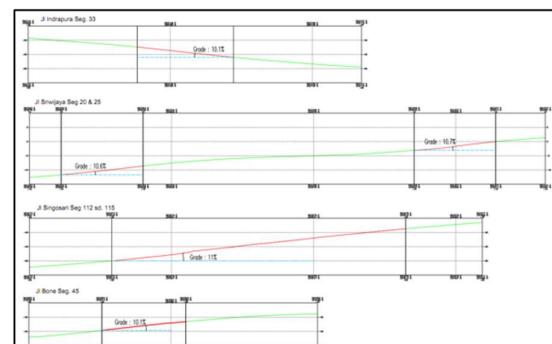
No	Pit	Periode	Tahun	Nama Jalan	Segment	Grade jalan aktual (%)
1	X	Week 45	2024	Jl Bone	45	10.2
2	X	Week 45	2024	Jl Mataram	5	10.1
3	X	Week 45	2024	Jl Singosari	166 & 167	10.7
4	X	Week 45	2024	Jl Singosari	130	11.7
5	X	Week 45	2024	Jl Singosari	112 sd. 115	11.0
6	X	Week 45	2024	Jl Singosari	28	13.8
7	X	Week 45	2024	Jl Indrapura	33	10.1
8	X	Week 45	2024	Jl Sriwijaya	1	10.1
9	X	Week 45	2024	Jl Sriwijaya	20	10.6
10	X	Week 45	2024	Jl Sriwijaya	25	10.7

Gambar 8. Penampang memanjang jalan dengan *grade* tidak standar

Secara keseluruhan jalan pada pit X, terdapat 2% segmen jalan yang belum memenuhi standar *grade* jalan berdasarkan prosedur Perusahaan. *Grade* jalan yang tidak standar akan menurunkan performa unit yang melintas, sehingga pada akhirnya akan mempengaruhi produktivitas unit tersebut. Oleh karena itu penting untuk membentuk jalan dengan nilai *grade* yang sesuai standar. Sebagai tindakan perbaikan maka perlu dilakukan kegiatan *regrade* jalan tambang yang bisa dilakukan dengan pemotongan atau penimbunan sepuh badan jalan.

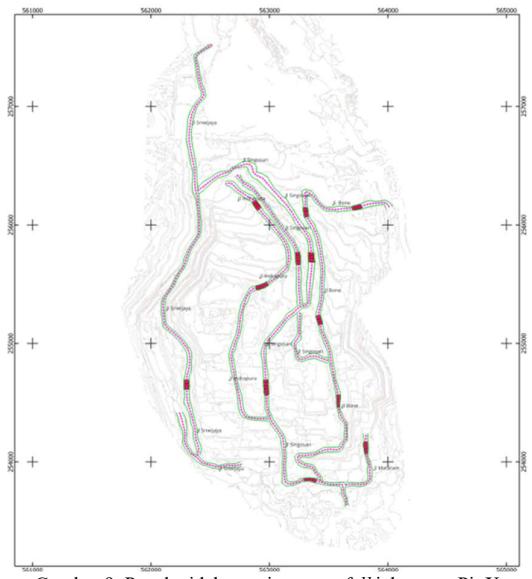
Perhitungan nilai *cross fall* ditentukan dengan mengukur kemiringan bidang melintang jalan. Hasil dari perhitungan dan analisa data diperoleh sejumlah 12 segmen jalan yang tidak memenuhi standar kemiringan *cross fall* jalan. Sebaran segmen jalan yang memiliki nilai *cross fall* yang tidak standar ditampilkan pada peta di bawah ini.

Gambar 9. Peta ketidaksesuaian *cross fall* jalan area Pit X

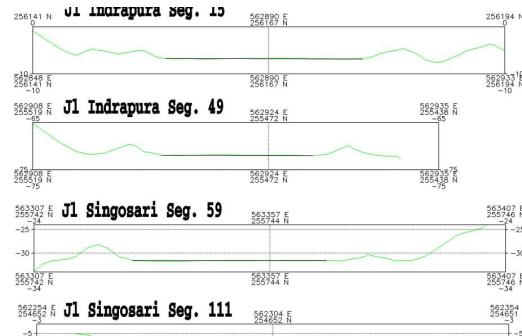
No	Pit	Periode	Tahun	Nama Jalan	Segment	Cross Fall (%)
1	X	Week 45	2024	Jl Bone	112	0.1%
2	X	Week 45	2024	Jl Bone	139	0.7%
3	X	Week 45	2024	Jl Bone	42	0.8%
4	X	Week 45	2024	Jl Bone	74	1.6%
5	X	Week 45	2024	Jl Indrapura	15	0.2%
6	X	Week 45	2024	Jl Indrapura	49	0.4%
7	X	Week 45	2024	Jl Mataram	21	1.5%
8	X	Week 45	2024	Jl Singosari	36	1.3%
9	X	Week 45	2024	Jl Singosari	59	0.1%
10	X	Week 45	2024	Jl Singosari	155	0.7%
11	X	Week 45	2024	Jl Singosari	111	0.5%
12	X	Week 45	2024	Jl Sriwijaya	25	0.0%

Gambar 10. Penampang melintang jalan dengan *cross fall* tidak standar

Secara keseluruhan jalan pada pit X, terdapat 2% segmen jalan yang belum memenuhi standar *cross fall* jalan berdasarkan prosedur Perusahaan. Hal ini dapat mengakibatkan pengaturan aliran yang kurang baik di badan jalan dan menyebabkan adanya kantungan air di badan jalan. Kantungan air tersebut berpotensi menyebabkan jalan licin, permukaan tanah lembek yang membahayakan unit yang melintas. Beberapa kejadian seperti unit HD amblas, tergelincir hingga rebah disebabkan bidang jalan licin dan permukaan jalan yang lembek. Oleh karena itu perlu pembentukan jalan yang sesuai dengan standar untuk membentuk *cross fall* yang baik. Dengan kemiringan *cross fall* yang baik, pengelolaan aliran air dapat dikendalikan sehingga kerusakan jalan akibat gerusan dan kantungan air dapat diminimalisir dan memaksimalkan produktifitas alat yang tinggi dan selamat.

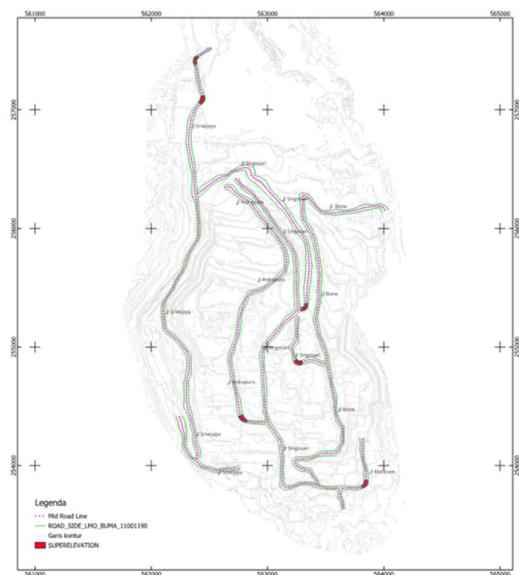
Gambar 11. Peta ketidaksesuaian superelevasi jalan area Pit X

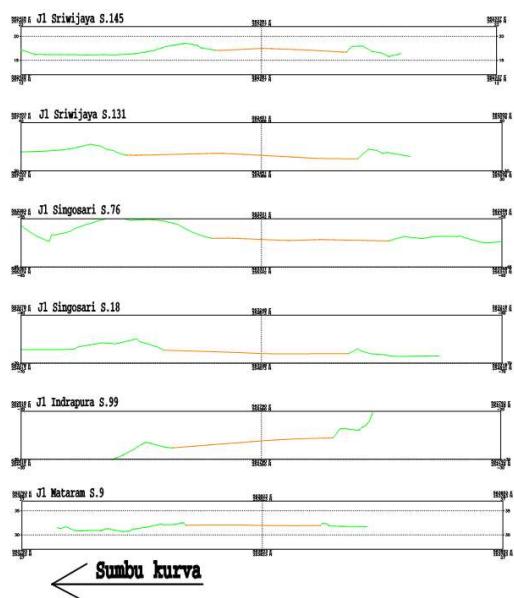
No	Nama Jalan	Segment	Jari-jari tikungan aktual(m)	Superelevasi Minimum	Superelevasi maks	Superelevasi Aktual
1	Jl Sriwijaya	145	57	2%	5%	-1%
2	Jl Sriwijaya	131	51	2%	6%	-2%
3	Jl Singosari	76	55	2%	6%	-1%
4	Jl Singosari	18	57	2%	5%	-2%
5	Jl Indrapura	99	95	2%	3%	6%
6	Jl Mataram	9	65	2%	5%	0%

Gambar 12. Penampang melintang jalan dengan superelevasi tidak standar

Secara keseluruhan jalan pada pit X, terdapat 24% segmen jalan (6 dari 25 tikungan) yang belum memenuhi standar superelevasi jalan berdasarkan prosedur Perusahaan. Hal yang paling menjadi perhatian adalah beberapa tikungan jalan memiliki nilai superelevasi yang terbalik. Hal ini dapat menyebabkan unit yang melintas di tikungan tersebut rebah karena jalan tidak dapat mengimbangi gaya sentrifugal yang diterima oleh unit yang melintas di tikungan dengan kecepatan tertentu. Apabila terjadi, hal ini tentunya sangat merugikan Perusahaan karena akan berdampak pada keselamatan operator unit serta kerugian akibat kerusakan unit tersebut. Perbaikan superelevasi jalan yang tidak sesuai dapat dilakukan dengan penimbunan atau pemotongan di salah satu sisi badan jalan agar terbentuk kemiringan superelevasi yang sesuai standar.
