# Kajian terhadap Perbedaan Spesifikasi Material Perencanaan dan Ketersediaan pada Proyek Konstruksi

Agie Vianthi<sup>1</sup>, Jimmy Chandra<sup>2</sup>

**Kata Kunci**—Spesifikasi material, pekerjaan konstruksi, perencanaan proyek, kanopi *membrane*.

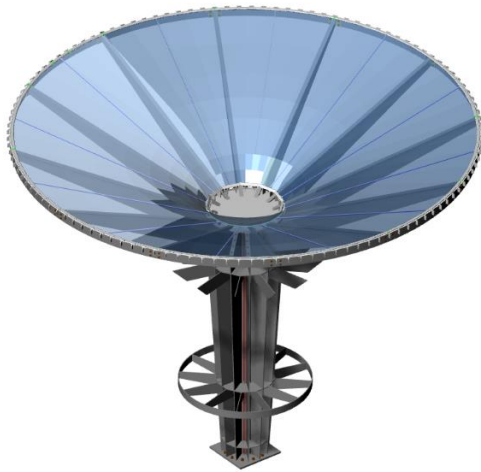
Gambar 3. Kanopi *Inverted Cone* dengan Diameter Terbesar (sumber: Taiyo Kogyo Corporation)

Gambar 2. Diameter kanopi ini memiliki ukuran 5 m, 6 m, dan 7 m dengan ketinggian yang beragam dari 4.5 m hingga 7 m. Material *membrane* yang digunakan untuk ketujuh kanopi tersebut berbahan *Ethylene Tetrafluoroethylene Copolymer (ETFE) single layer 250NJ* yang merupakan *membrane* transparan pengganti panel kaca dengan seluruh tepi terjepit pada profil aluminium. Adapun spesifikasi teknis dari material ETFE terlihat TABEL 1. Struktur pendukung utama kanopi ini adalah struktur baja dan material koneksi *membrane* menggunakan aluminium. Salah satu kanopi dengan ukuran diameter terbesar tampak seperti Gambar 3.

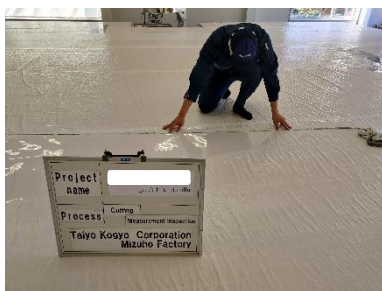
Gambar 7. Proses Fabrikasi ETFE: (a) Pemotongan dan Inspeksi Pengukuran dan (b) Pemotongan ETFE (sumber: Taiyo Kogyo Corporation)

Sebelum melakukan proses fabrikasi perlu dipersiapkan gambar fabrikasi untuk baja dan *membrane*. Pihak konsultan *membrane* mempersiapkan model 3D dari ketujuh struktur kanopi yang sudah dilengkapi dengan setiap detail dari elemen struktur pendukung utama dan struktur pendukung tambahan termasuk koneksi *membrane*. Dari model 3D inilah gambar fabrikasi dipersiapkan termasuk gambar fabrikasi baja dan *membrane* beserta koneksinya yang dilanjutkan dengan proses fabrikasi. Dalam proses fabrikasi *membrane* dimulai dengan melakukan *cutting pattern*. Pada tahapan ini, desainer *membrane* perlu untuk menentukan pola dari potongan *membrane* dan *seam line* untuk proses *welding* antar potongan *membrane*. Selain itu juga besarnya kompensasi dari pola tersebut juga perlu dipertimbangkan untuk mendapatkan *prestress* yang sesuai dengan hasil analisis *membrane*. Setelah seluruh tahapan *cutting pattern* selesai dilakukan maka *membrane* dapat mulai difabrikasi sesuai dengan hasil *cutting pattern*. Adapun tahap selanjutnya setelah *membrane* selesai difabrikasi adalah menentukan arah lipatan dan bukaan beserta petunjuknya (*membrane folding plan*) untuk mencegah kerusakan *membrane* saat proses membentangkan di lapangan. Setelah itu *membrane* akan siap dikemas dan dikirim. Adapun urutan proses fabrikasi *membrane* ETFE terangkum pada Gambar 6 dan beberapa prosesnya terlihat pada (b)
