# Implementasi Nilai Profesionalisme dan K3L pada Tahap Desain Perkuatan Struktur Eksisting dengan Sistem Flat Slab

**Keywords:** professionalism, K3L, structural reinforcement, flat slab, shear wall, coredrill, rebound hammer

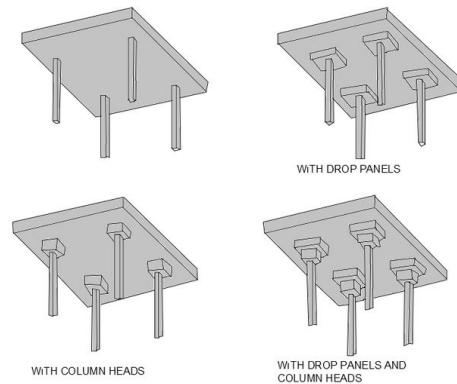
Struktur dengan sistem *flat slab* merupakan sistem konstruksi beton bertulang dimana pelat lantai langsung ditopang oleh kolom tanpa menggunakan balok. *Flat slab* menawarkan keunggulan seperti tampilan arsitektural yang lebih baik dan pemanfaatan ruang internal yang maksimal. Sistem ini cocok untuk bangunan komersial yang membutuhkan ruang bebas seperti *hall*, *mall*, teater, dan gedung olahraga. Dari segi ekonomis, sistem *flat slab* dapat mengurangi biaya dari pekerjaan pembesian, perancah, dan bekisting dibandingkan sistem struktur menggunakan balok. Waktu pekerjaan yang dibutuhkan juga lebih cepat [6,7]. Sistem ini sering didukung dengan penebalan di area kolom yang disebut *drop panel* atau dengan pembesaran pada kepala kolom yang disebut *column capital/column head*, seperti Gambar 1.

Gambar. 1. Pengaplikasian struktur *flat slab* [8]

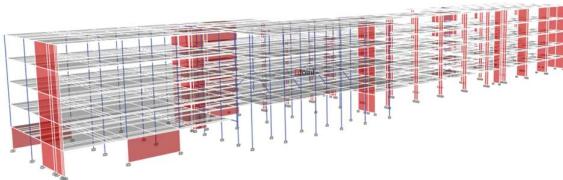
Berdasarkan gambar arsitek terbaru, *modeling* struktur pada ETABS dapat dilihat pada Gambar 6. Mutu beton yang digunakan dalam perhitungan adalah 30 MPa dimana hal ini mengikuti hasil pengujian beton yang sudah dilakukan. Pada model tersebut, didapatkan bahwa memang perlu ada penambahan dinding geser agar beban lateral bisa sebagian besar diterima oleh dinding geser.

Gambar 6. *Modeling* struktur

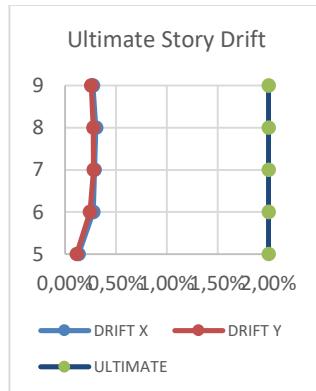
Gambar 7. *Drift* struktur setiap lantai

Tabel I dan Tabel II menunjukkan persentase gaya yang diterima antara dinding geser dan kolom terhadap gempa arah X dan Y dimana dinding geser mampu menyerap hampir 80% dari total gaya geser akibat gempa. Pengecekan simpangan antar lantai/*drift* juga dilakukan dimana hasilnya bisa dilihat pada Gambar 7. *Drift* dari struktur memenuhi syarat dimana nilainya di bawah 0,02 hsx atau 2% dari tinggi lantai.

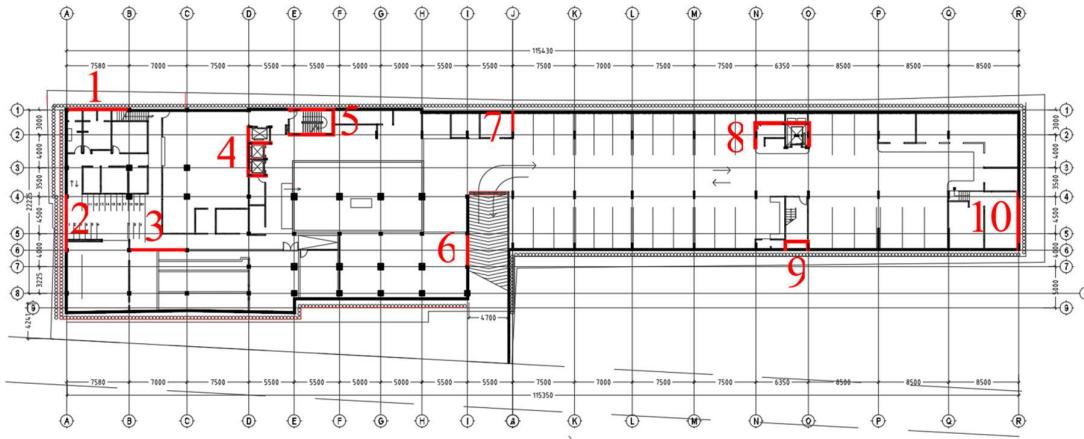
Gambar 8. Posisi dinding geser

Setelah melalui pemeriksaan *concrete check*, kolom dari desain awal juga dinilai mampu menahan beban baik gravitasi maupun lateral yang diberikan. Beberapa dinding geser dari desain awal harus diperbesar serta ditambah tulangannya. Usulan posisi dinding geser bisa dilihat pada Gambar 8, selain itu dimensi dan tulangan dari dinding geser bisa dilihat pada Tabel III. Selama menentukan penempatan dinding geser yang efektif, kesulitan terletak pada ruang yang bisa diberikan dinding. Dikarenakan ruang yang terbatas, beberapa dinding seperti dinding 5 dan 8 harus ditebalkan agar kekakuan dari struktur bisa tersebar secara merata.

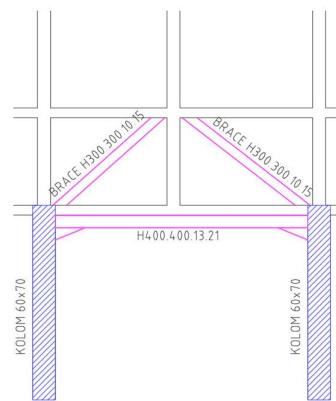
Dalam model ini, juga dicek pembesaran kolom pada grid E7-H7 dan E4-H4. *Bracing* baja juga ditambahkan agar terjadi distribusi gaya aksial pada kolom dimana detail perkuatan bisa dilihat pada Gambar 9. Hal ini dilakukan karena adanya pemotongan kolom grid E5-H5 pada lantai 5 ke bawah. Selain itu, perkuatan juga diberikan pada lubang *shaft* antar dua bentang kolom. Perkuatan diberikan karena adanya lubang tersebut mengganggu sistem kerja *flat slab*. Metode perkuatan yaitu dengan menghubungkan kolom menggunakan profil baja pada Gambar 10. Selama penulisan *paper* ini, proyek masih dalam status *hold* dan menunggu masukan dari arsitek.

Gambar 9. Perkuatan pada daerah pemotongan kolom

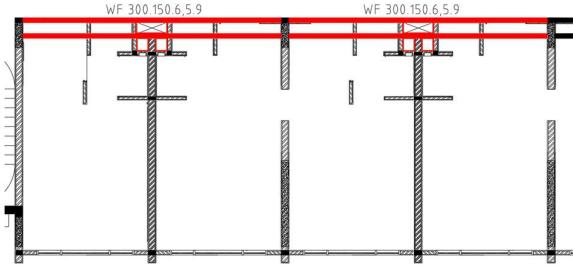
Gambar 10. Perkuatan pada lubang *shaft*

- Perkuatan pada lubang *shaft* terutama yang terletak antara dua bentang kolom dengan menggunakan profil baja.
  - Korosi pada tulangan, segregasi beton, dan retak pada beberapa elemen struktur perlu ditindak secara menyeluruh, terutama pada bagian yang terekspos cuaca dalam waktu lama. Penggunaan *grouting* untuk memperbaiki sambungan beton dan pelapisan ulang tulangan baja dengan bahan anti korosi dianjurkan.

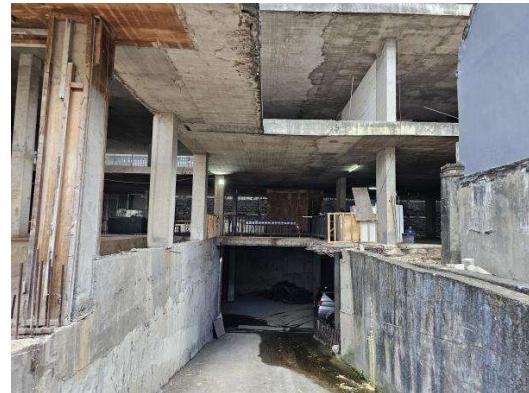
Berdasarkan hasil dari pengamatan visual, didapatkan beberapa kerusakan yang disebabkan oleh paparan cuaca dan ketidak sempurnaan konstruksi. Pada lantai *basement* dapat dilihat pada Gambar 11, struktur *ramp* menunjukkan indikasi adanya degradasi permukaan beton akibat genangan air sehingga dalam waktu lama dapat berpotensi menyebabkan korosi pada tulangan.

Gambar 11. Kondisi struktur basement pada area ramp

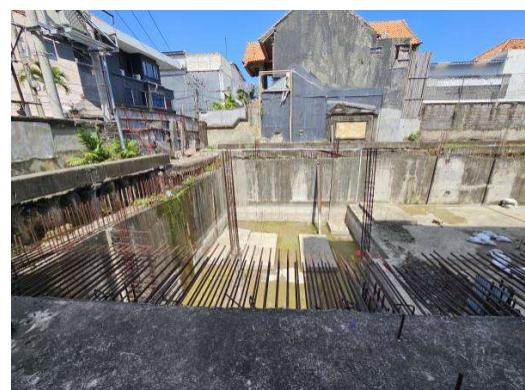
Lantai *lobby* terdapat beberapa bagian dinding yang belum selesai pengerjaannya dan berada di area terbuka pada Gambar 12. Beberapa tanda degradasi dan pelapukan juga ditemukan pada permukaan beton terutama bagian lubang *shaft* akibat paparan cuaca. Gambar 13 menunjukkan kecacatan pada permukaan pelat yang disebabkan kurangnya pemasangan beton dan dapat mengurangi kekuatan pelat.

Gambar 12. Kondisi lantai lobby

- Perlu adanya pembersihan dan tindakan penguatan pada area yang mengalami degradasi beton dan bocor terutama akibat genangan air.
  - Hasil pengujian *coredrill* dan *rebound hammer* menunjukkan adanya variasi dalam mutu beton namun secara keseluruhan masih dalam batas aman.

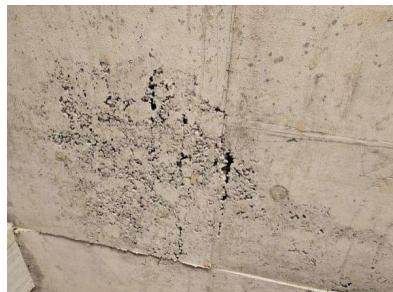
Gambar 13. Kondisi permukaan pelat karena kurangnya pemanfaatan

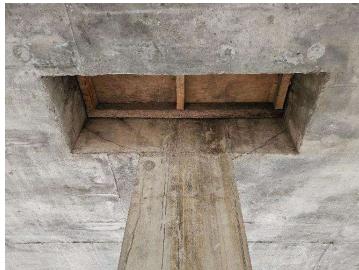
Pada lantai 5 hingga 8, ditemukan retak geser pons di beberapa koneksi pelat dan kolom akibat adanya lubang *shaft* pada daerah kolom sehingga mengurangi kapasitas geser untuk transfer beban dari pelat lantai ke kolom (Gambar 14). Selain itu, adanya beberapa lubang *shaft* pada daerah kolom dapat mengurangi kapasitas sambungan pelat lantai ke kolom. Di lantai 5, dijumpai lubang pada bagian pelat yang memotong koneksi antara dua bentang kolom sehingga mempengaruhi kerja sistem *flat slab*. Lubang pada pelat juga mengalami degradasi *spalling* pada beton dan korosi pada tulangan yang diakibatkan air dan genangan dalam waktu cukup lama. Secara keseluruhan, lantai *rooftop* memerlukan tindakan perbaikan signifikan, terutama pada area yang mengalami pelapukan dan degradasi akibat cuaca pada Gambar 15. Perkuatan dan pembersihan permukaan, serta pemeriksaan dan perbaikan elemen struktural seperti kolom dan kantilever, harus dilakukan untuk memastikan keamanan dan stabilitas bangunan sebelum melanjutkan pembangunan.

Gambar 14. Retak geser pons pada koneksi pelat dan kolom

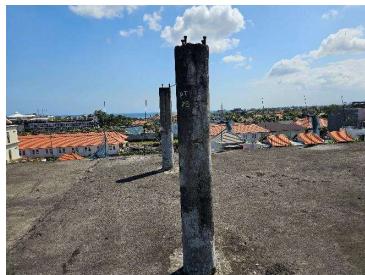
Gambar 15. Bagian kolom rooftop yang mengalami pelapukan

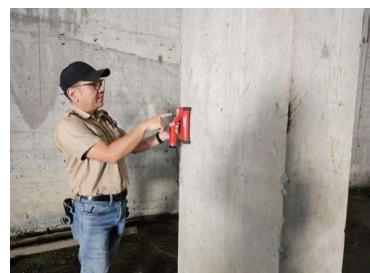
Hasil dari pengujian *rebar scanner* menunjukkan bahwa tulangan baja dalam struktur yang ada umumnya berada dalam kondisi yang baik dan sesuai dengan desain yang telah ditetapkan. Jumlah tulangan serta ukuran kolom yang sudah terpasang di lapangan masih sesuai dengan data gambar struktur yang tersedia dengan toleransi yang masih dapat diterima. Proses pengujian dan contoh kolom yang diuji bisa dilihat pada Gambar 16 dan 17.

Gambar 16. Proses pengujian posisi tulangan baja

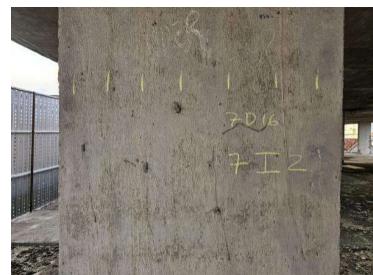
Gambar 17. Sampling hasil pengujian rebar scanner
